För frukt- och grönsaksgrossisten Everfresh Group färdigställdes år 2000 en av Sveriges största frukt- och grönsaksanläggningar med ett ca 10000 m² stort "kylskåp" som utgör lager och fraktterminal. Anläggningen hanterar ett omfattande flöde av temperaturkänsligt gods, inkl en bananmognadsanläggning, och planerades i ett inledningsskede med stöd av logistikonsult. ABAKO svarade därefter tillsammans med beställaren för planeringen av anläggningens yttre och inre transportlogistik, omfattande ett 20-tal väderskyddade portar med innanförliggande hanteringsytor.

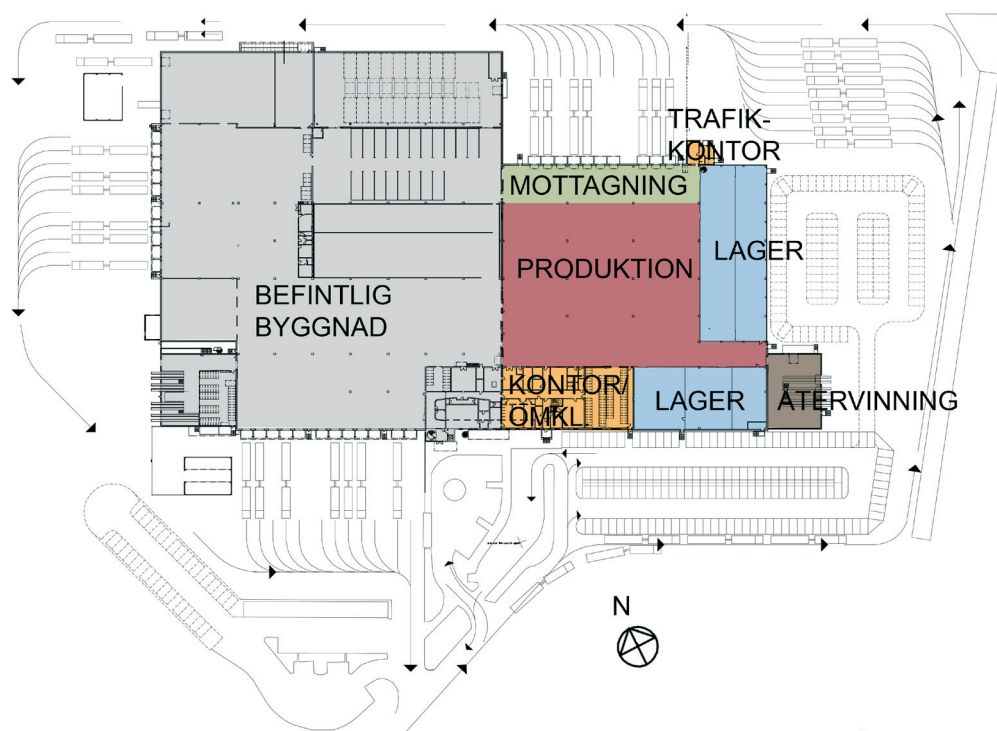
Anläggningen har tre huvudsakliga materialkomponenter. Som bas ligger en kvadratisk volym med fasader av vita betongelement och en pelar-/balk-/TT-kassettsomme (och även håldäckselement) av betong. De vertikala fasadelementens fogar har inimerats och skuggbildningen i horisontala spår markerar istället volymens utsträckthet. Mot den släta vita basen står avvikande volymer klädda med svarta eller grå korrugerad fibercementskivor.

Mot betongfasaden sitter ett stort antal lasthus med portar i olika kulörer på olika fasader. Lasthusen är samlade under ett gemensamt skärmtak av bandfalsad titanzinkplåt. Lastkajer och ramp har samma typ av skärmtak. All beslagning är också utförd i titanzinkplåt. Ytterväggen är anpassad för byggnadens extrema klimatkrav – en året-runt-temperatur inomhus på 10-12° C för de allmänna lagerytorna, ner till 1° C i speciella kylagerdelar. Med utetemperaturens variationer innebär detta krav på en "riktningslös" konstruktion. Två betongskikt med mellanliggande cellplastisolering blev lösningen. Bottenvåningen är även i övrigt utförd med väggar av oorganiskt material.
