Vy från Biblioteksgatan

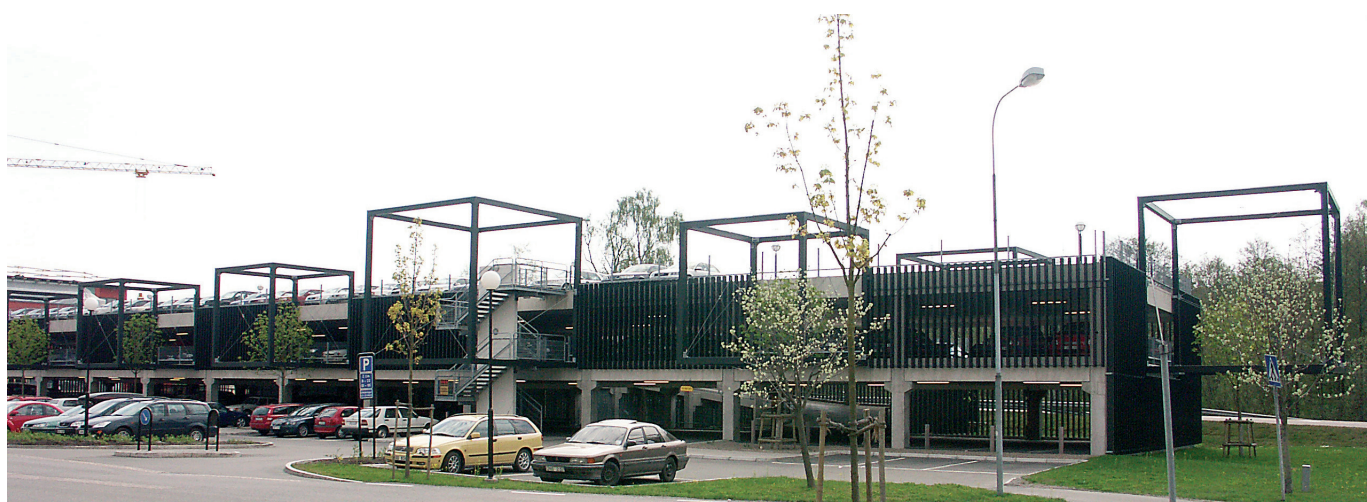
Mölnlycke centrum har kompletterats med ett nytt parkeringshus. Byggnadens fasad utgörs till största delen av stående träribbor med ett visst mellanrum så att man utifrån kan skönja insidan och inifrån skönjer utsidan. Fasaderna är kompletterade med stora fönster/burspråk i form av öppna kuber i limträ under vilka träd har planterats så att trädens krona breder ut sig i kubens mellanrum. Utifrån delar dessa upp fasaderna i en rytm och inifrån ger de byggnaden ljus och grönska.

Mot ån integrerar kuberna parkens mer oregelbundna träd och mot Biblioteksvägen alléns mer regelbundna trädrad. Fasaderna mot Badhusgatan har tätare håltagningar för att anpassa sig till en något mindre skala. På så sätt vill vi spegla och förtydliga de olika sidornas karaktär. Trappor och hiss är placerade likt träderna i kuber då även de rör sig vertikalt.

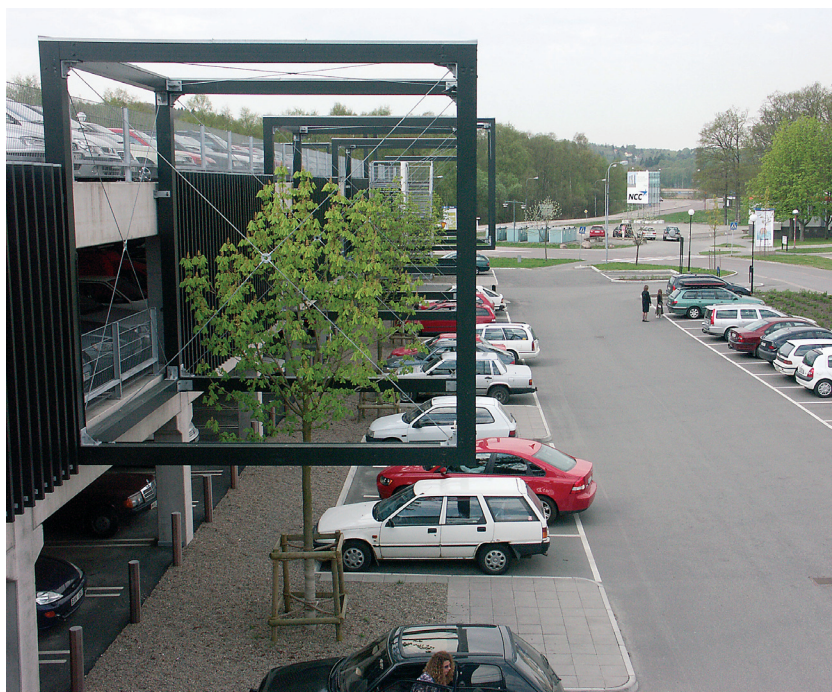
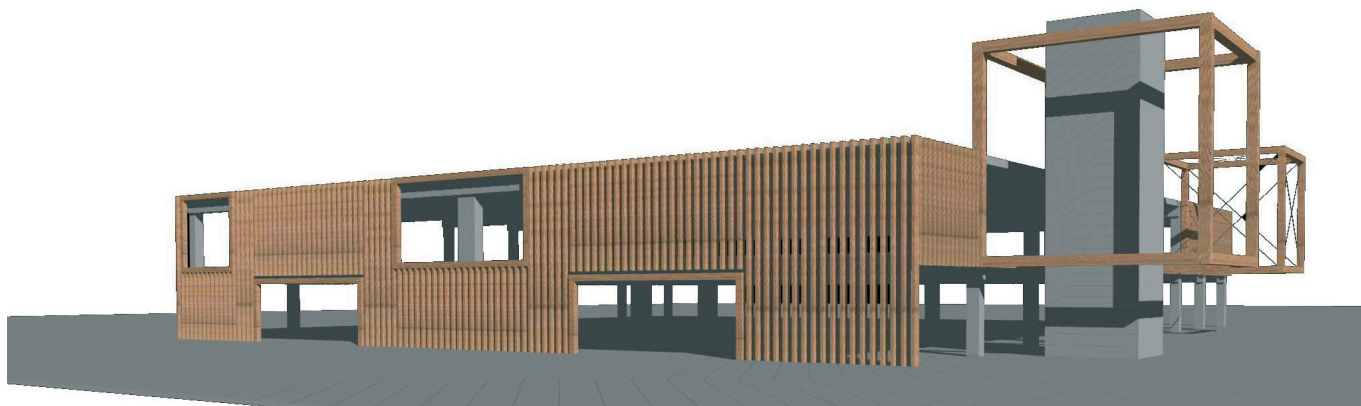
Byggnadens fasad kommer att till största del utgöras av stående träribbor med ett visst mellanrum så att man utifrån kan skönja insidan och inifrån skönjer utsidan. Fasaden kompletteras med stora fönster/burspråk i form av öppna kuber i limträ under vilka träd skall planteras så att trädens krona breder ut sig i kubens mellanrum. Utifrån delar dessa upp fasaderna i en rytm och inifrån ger de byggnaden ljus och grönska.

Mot ån skall kuberna integrera parkens mer oregelbundna träd och mot Biblioteksvägen alléns mer regelbundna trädrad. Fasaden mot Badhusgatan har tätare håltagningar för att anpassa sig till en något mindre skala. På så sätt vill vi spegla och förtydliga de olika sidornas karaktär. Trappor och hiss placeras likt träden i kuber då även de rör sig vertikalt.
